## Bauernhaus «Museum zum Feld» | Schmidengasse 5, 4418 Reigoldswil

Dokumentation zur Untersuchung historischer Oberflächen im Innenbereich 1. OG

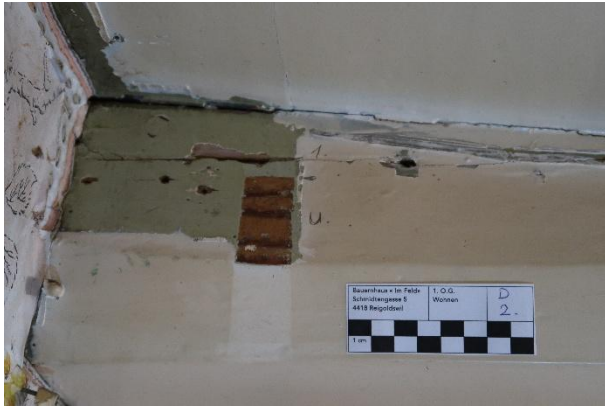
Die Holzbalkendecke mit Einschubbrettern war über einen längeren Zeitraum natursichtig. Eine Bohrung durch die Bretterlage ergab keine weiterführenden Erkenntnisse, da der Deckenzwischenraum mit Spreu und Steinen verfüllt ist. Die Balken weisen eine gefaste Ausbildung sowie eine sorgfältige handwerkliche Bearbeitung auf. Stratigraphisch zeigt sich zunächst eine dunkle, durch Nutzung und Alterung entstandene Oberfläche der naturbelassenen Holzsubstanz. Darauf folgen Rückstände einer grauen Tünche, welche durch spätere Ölaufträge teilweise stark nachgedunkelt ist. In einer weiteren Phase wurde ein grüner Ölfarbanstrich appliziert, gefolgt von einem helleren, beige Anstrich als heutige Sichtfassung.

Sondierung Deckenbalken

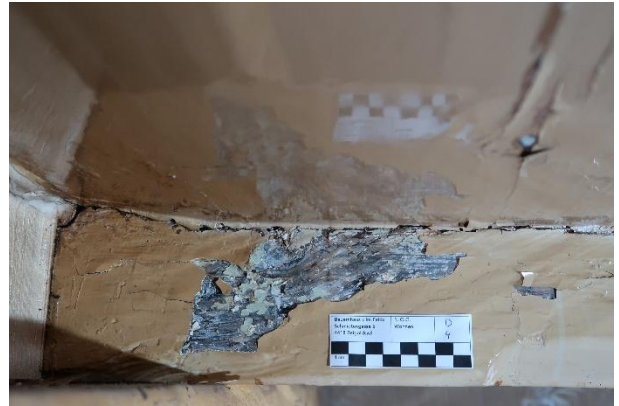
Sondierung Deckenbalken

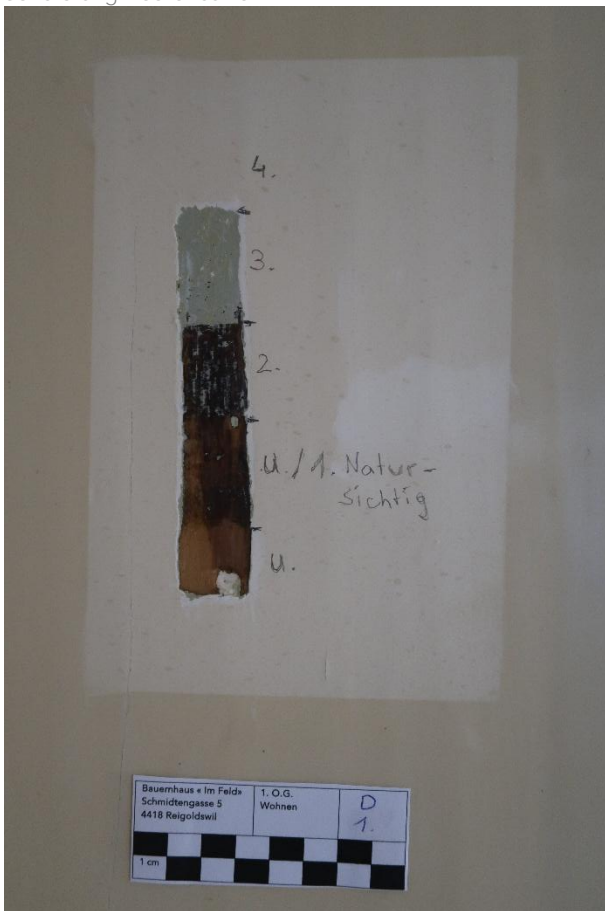
Sondierung Decke

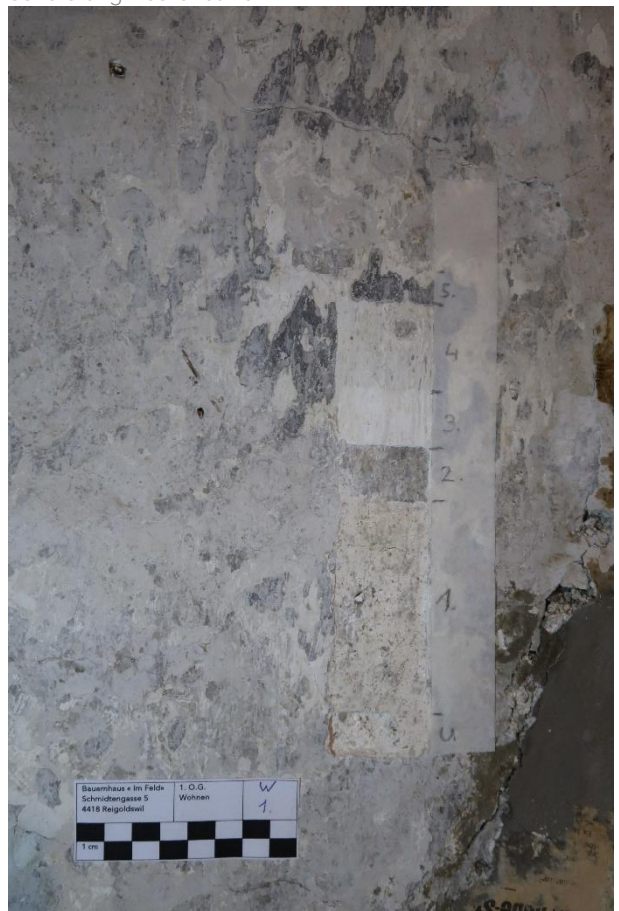
Die Wandflächen waren ursprünglich mit einem Kalkverputz versehen und mehrfach mit hellen sowie grauen Kalktünchen überarbeitet. An einer Sondierungsstelle konnten bis zu sieben Tünchlagen festgestellt werden, wobei die untersten Schichten hell gehalten sind und eine graue Tünche etwa an fünfter Stelle erscheint. In späteren Phasen wurden die Wände mit Mustertapeten versehen, wobei sowohl Tapeten des 19. als auch des 20. Jahrhunderts nachgewiesen werden konnten. Insgesamt sind bis zu fünf Tapetenschichten vorhanden. In einem Bereich wurde ein grösserer Riss mit Zement und Zeitungspapier als Makulatur repariert, wobei der Zement teilweise über bestehende Tapetenschichten hinweg aufgetragen wurde.

Sondierung Wand (Kalktünchen)

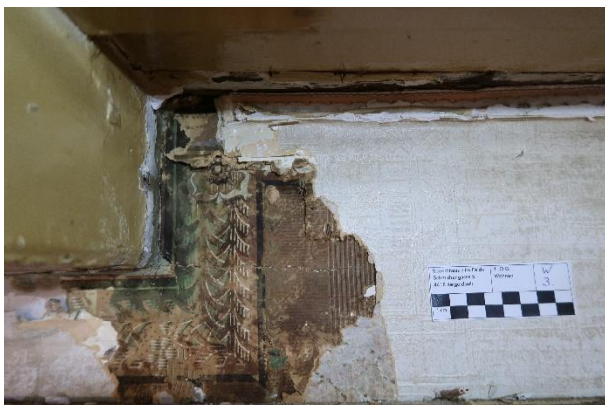
Sondierung Bordüre

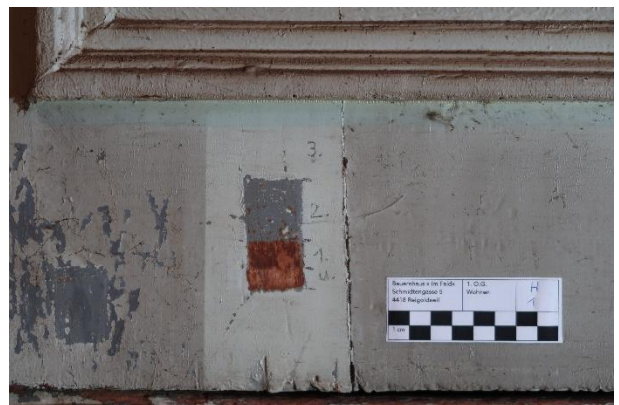
Sondierung Holzwerk

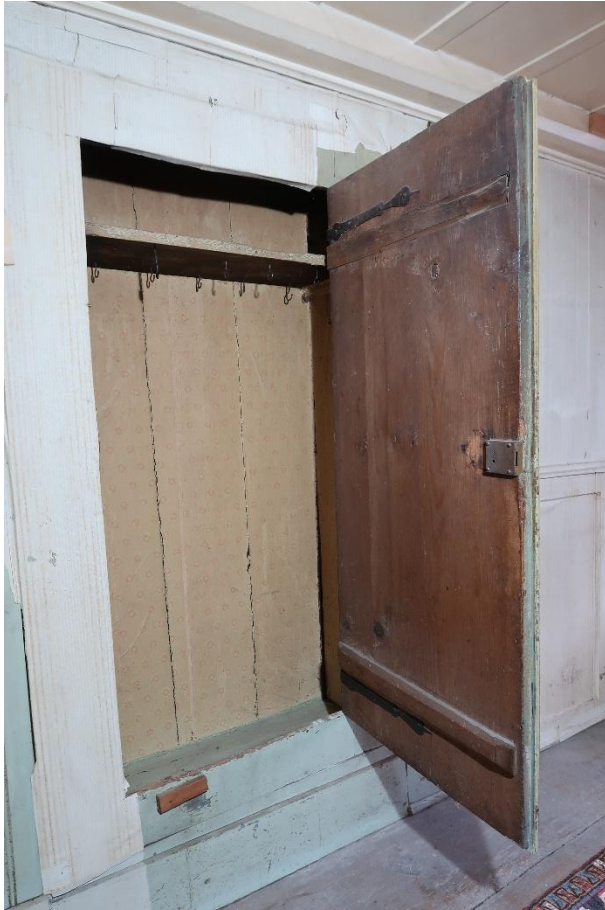
Das Holzwerk umfasst unter anderem einen in die Wand integrierten Wandschrank mit Füllungen, profilierten Stäben sowie historischen Beschlägen. Im Inneren sind teilweise noch unbehandelte Holzoberflächen erhalten, die das ursprüngliche Erscheinungsbild des gesamten Holzwerks im Gebäude veranschaulichen. Die Tablare und die Rückwand sind mit sehr alten Tapeten ausgekleidet. Dieser Schrank stellt ein bedeutendes, über Generationen erhaltenes Zeugnis dar und sollte in seiner bestehenden Form erhalten werden. Die Aussenseite wurde nach der Phase der Natursichtigkeit zunächst grau und anschliessend grün gefasst.

Wandschrank

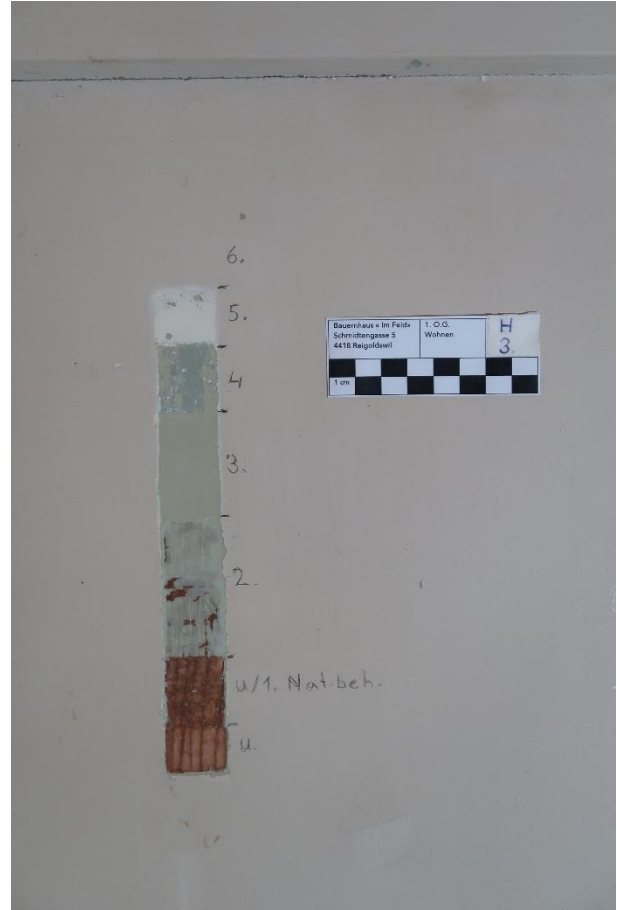
Sondierung Holzwerk

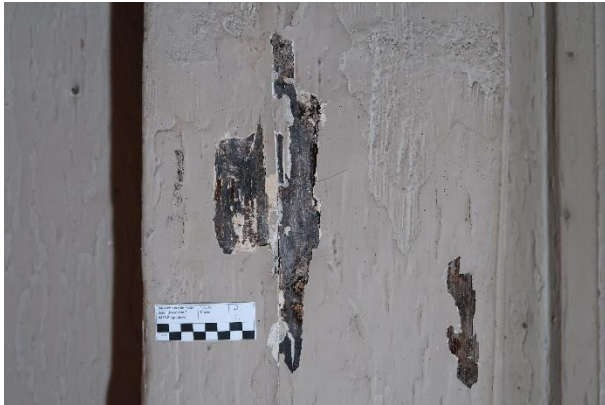
Die ursprüngliche Feuerstelle ist nicht mehr vorhanden, jedoch weisen die Balken der Decke unterhalb der Farbschichten eine deutliche Verrussung auf. Die Balkenoberflächen sind im Vergleich zum Raum „Wohnen“ deutlich rustikaler ausgeführt. Die vorhandenen Farbfassungen wurden mehrfach partiell abgestossen und erneuert. Als eine der ältesten Schichten ist eine graue Tünche nachweisbar. Die zwischen den Balken liegende Holzverkleidung verläuft parallel zu diesen und ist mit Deckleisten versehen. Auffällig ist, dass diese Flächen keine Verrussung aufweisen. Die Befestigung mittels Maschinennägeln deutet darauf hin, dass es sich hierbei um eine spätere Ergänzung handelt.

Sondierung Decke

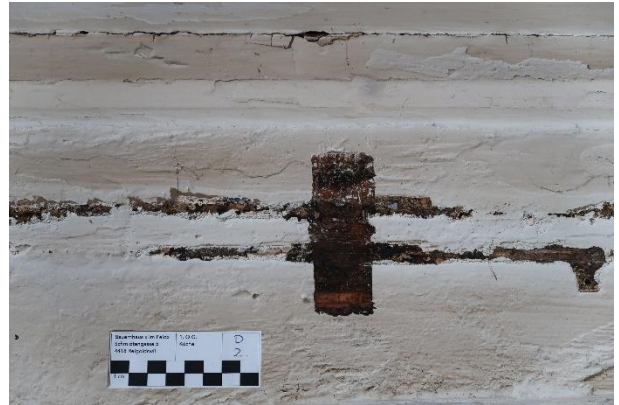
Sondierung Decke

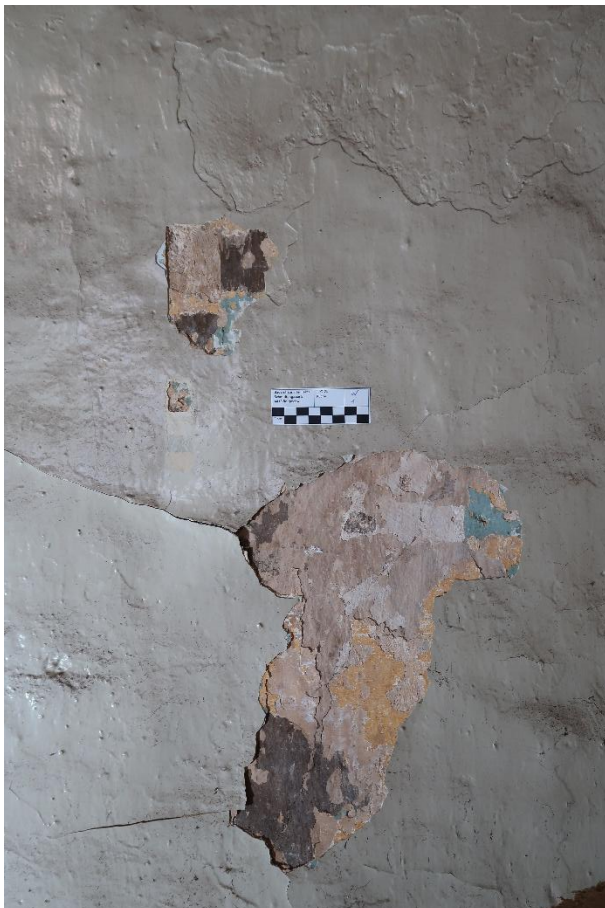
Die Wandflächen bestehen aus einem alten Verputz mit einer Vielzahl von Tünchen und Anstrichen, die im Zuge von Renovationen wiederholt teilweise entfernt und überarbeitet wurden. An einer Stelle konnten bis zu 13 Farbfassungen festgestellt werden. Die untersten Schichten bestehen aus mehreren Beigetönen, gefolgt von einer braunen Fassung. Darauf folgen weitere helle Fassungen sowie eine ockerfarbene Gestaltung. In einer weiteren Phase tritt eine grüne Sockelzone mit einem blau schablonierten Ornamentband in Erscheinung, welche den Übergang zu einem hellen oberen Wandbereich bildet. Abschliessend folgen mehrere beige bis graue Ölfarbanstriche.

Sondierung Wand

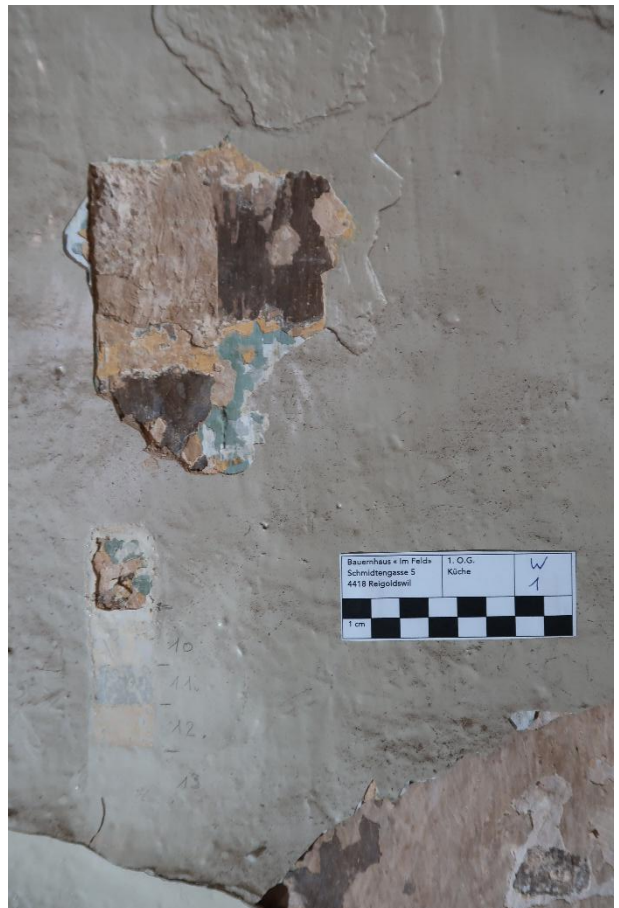
Sondierung Wand

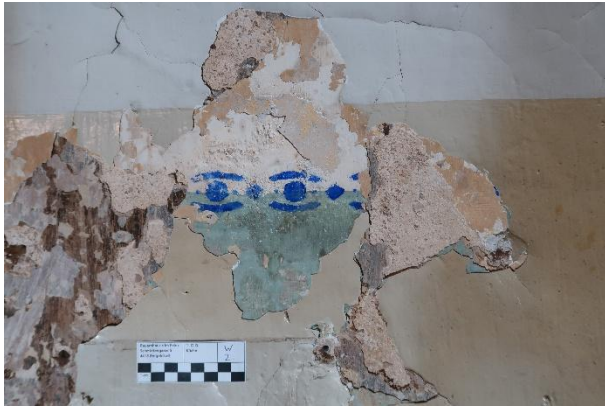
Sondierung Wand mit Abschlussdekor

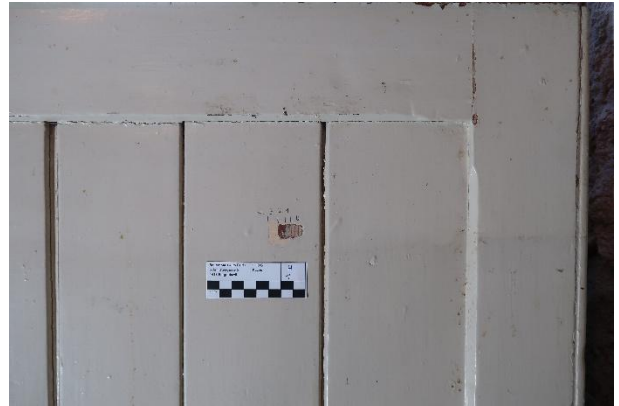
Das Holzwerk, insbesondere die Türen, scheint grösstenteils jüngeren Datums zu sein und weist weniger Farbschichten auf als in anderen Räumen. Als erste Fassung ist hier ein Braunton nachweisbar. Neben einem Türrahmen ist zudem ein Rest einer grünen Fassung auf der Wand erkennbar, was darauf hinweist, dass auch eine ältere Holzwerkkausstattung grün gefasst war. Ein Fragment eines Brusttäfers beim Fenster zeigt ebenfalls eine erste Grünfassung, während darunter ein verputzter, getünchter Wandbereich erhalten ist.

Sondierung Holzwerk

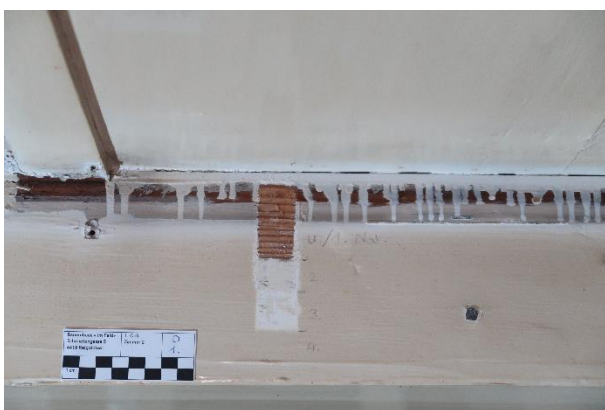
Unterhalb einer entfernten Elektroleitung ist ersichtlich, dass die Decke bis vor relativ kurzer Zeit natursichtig war. Eine grüne Farbfassung ist hier nicht nachweisbar, vielmehr beschränken sich die vorhandenen Schichten auf jüngere, helle Anstriche.

Sondierung Decke

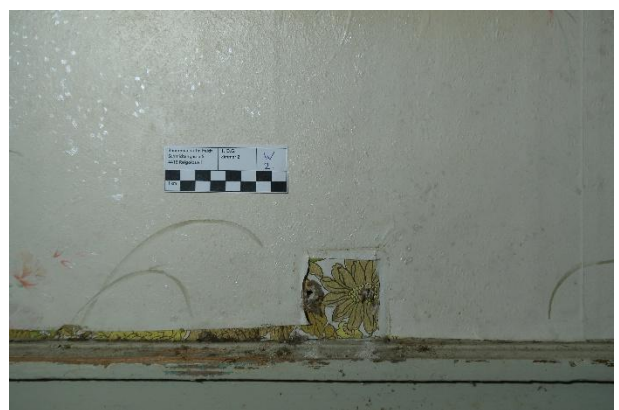
Die Wände zeigen mehrere Tapetenschichten, wobei die oberste Lage aus zwei unterschiedlichen Dekoren besteht. Da diese vermutlich erhalten werden sollen, wurde auf weiterführende Sondierungen verzichtet. Anhand von freigelegten Bereichen, insbesondere im Zusammenhang mit entfernten Elektroinstallationen, lassen sich ältere Tapetenschichten erkennen, die dem 20. Jahrhundert zuzuordnen sind. Unterhalb dieser Schichten ist der ursprüngliche Verputz mit hellen Tünchen vorhanden.

Sondierung Wand

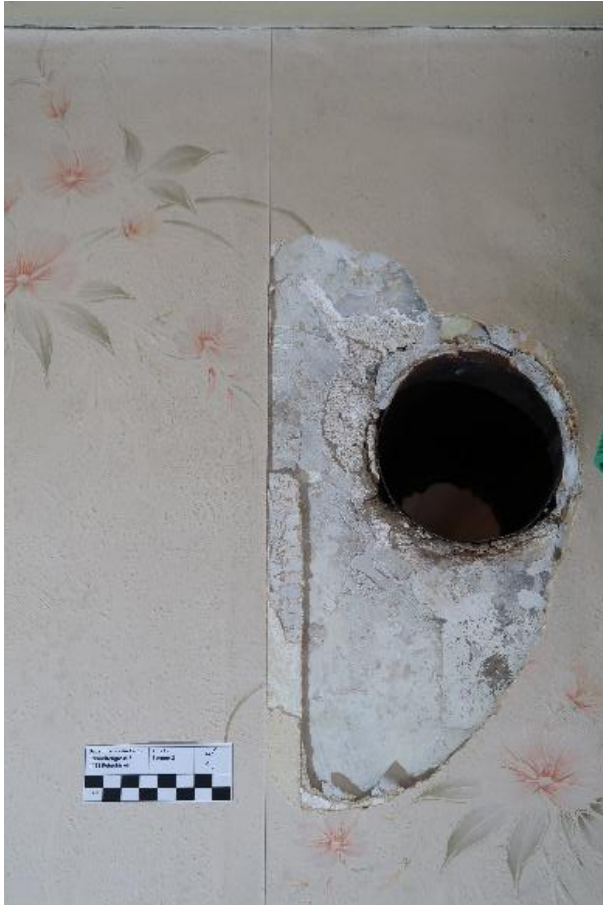
Sondierung Wand

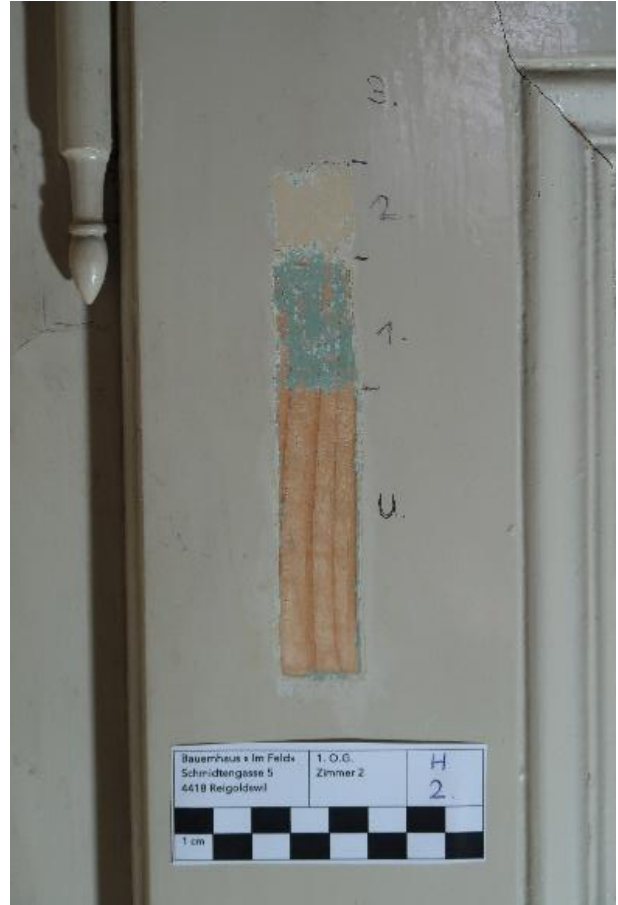
Das Holzwerk, insbesondere im Bereich der Lamperie, zeigt in einer Sondierung eine ursprüngliche natursichtige Oberfläche, gefolgt von einer grünen Ölfassung sowie zwei weiteren hellen Überarbeitungen. Im Gegensatz dazu beginnt die Schichtenabfolge an der Türe direkt mit der grünen Fassung. Dies deutet darauf hin, dass der Einbau der Tür zeitlich mit der Einführung der grünen Farbfassung zusammenfällt, analog zu den Beobachtungen beim Krallentäfer im Wohnraum.

Sondierung Holzwerk

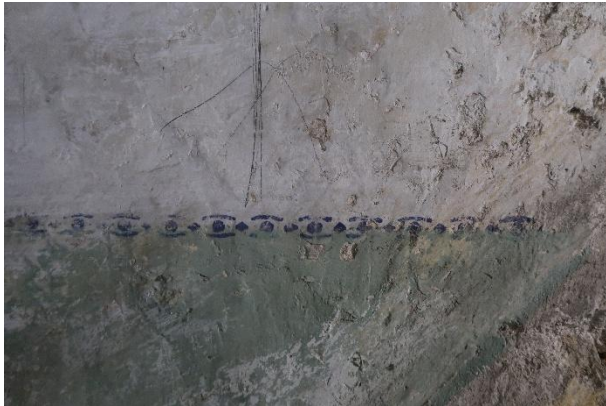
Abschluss Dekor Sockel

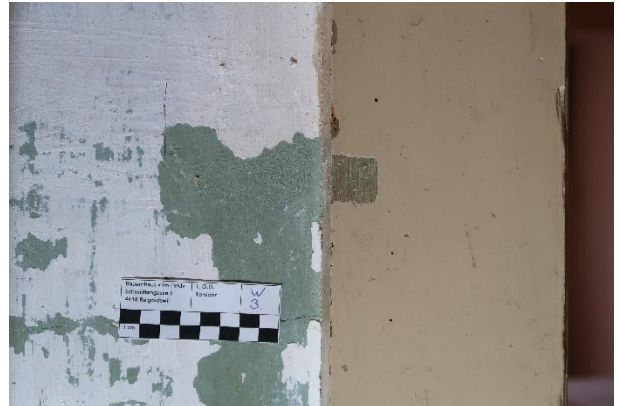
Die Wandflächen sind verputzt und weisen eine Vielzahl von Tünchen und Anstrichen auf. Im oberen Wandbereich lassen sich mehrere helle bis hellgraue Tünchen erkennen. Darauf folgt eine ockerfarbene Fassung. In einer weiteren Phase tritt eine Kombination aus hellgrauem oberem Wandbereich und einem kräftigen grünen Sockel auf, welche durch ein blaues, schabloniertes Ornament voneinander getrennt sind. Diese dekorative Gestaltung entspricht derjenigen in der Küche. Abschliessend folgt ein weiterer heller Anstrich, wobei alle Schichten unterschiedlich stark erhalten oder bereits abgebaut sind.

Sondierung Wand

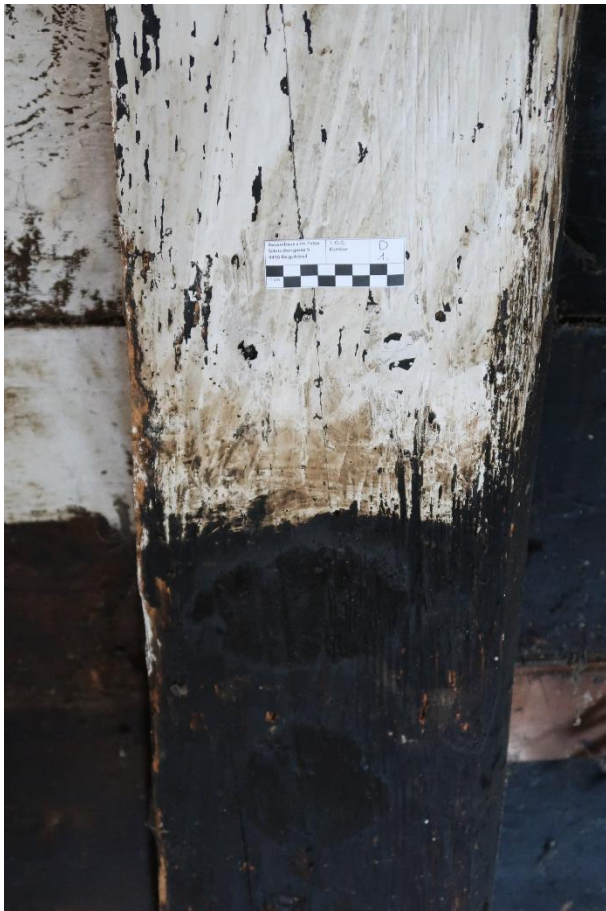
Die Decke weist insgesamt die geringste Anzahl an Farbschichten auf. In einem Bereich, insbesondere im vorderen Teil des beplankten Treppenabgangs, ist die ursprüngliche natursichtige Oberfläche noch erhalten. Diese zeigt eine starke Verrussung. Die vorhandene Fassung besteht aus einer einfachen weissen Kalktünche.

Deckenbalken

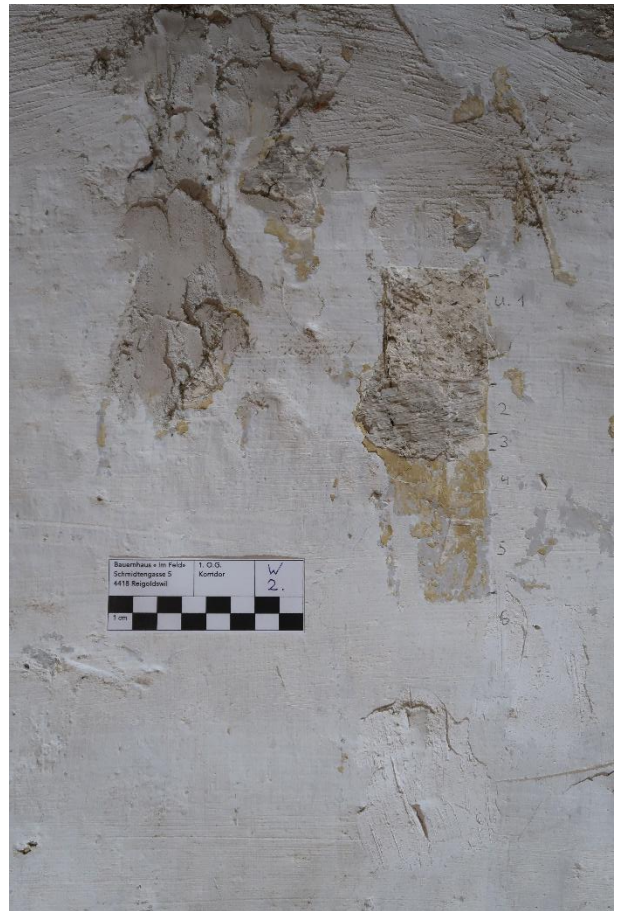
Sondierung Wand

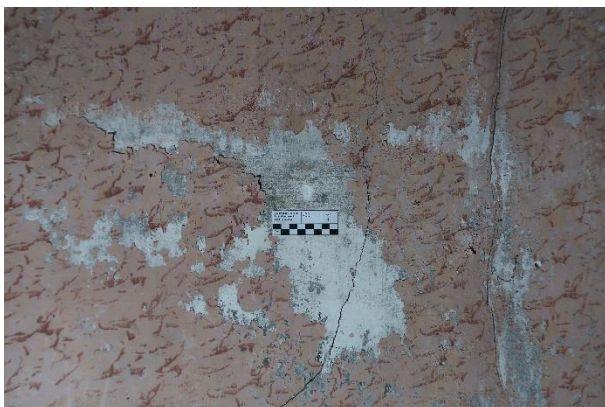
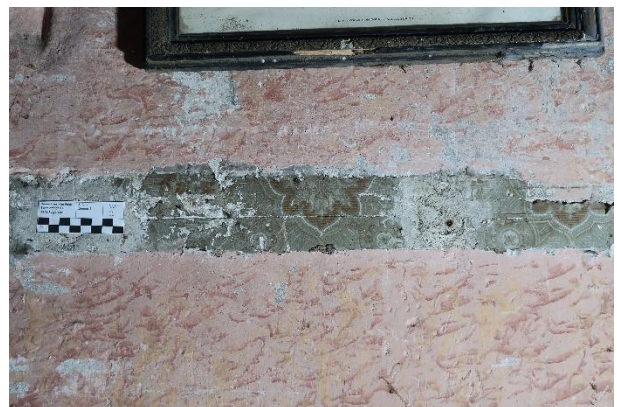
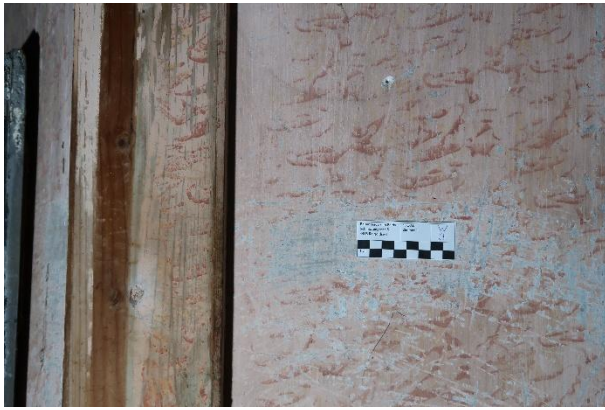
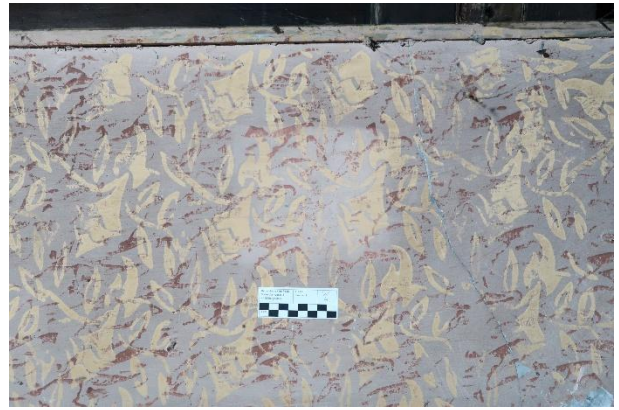
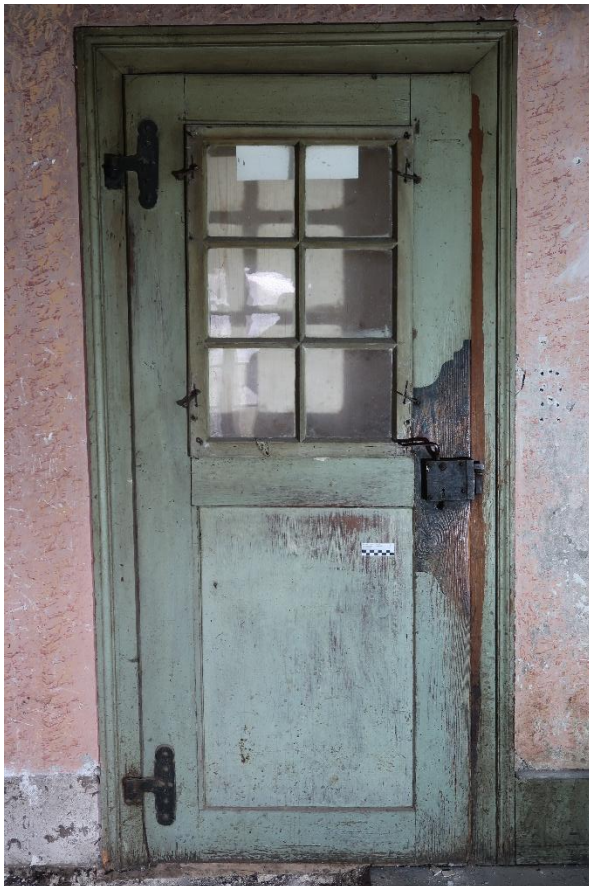
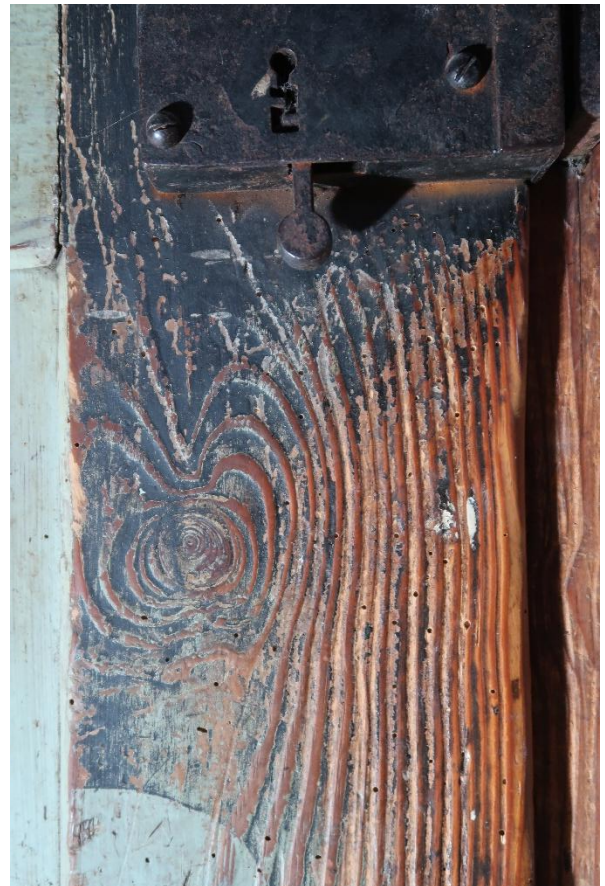
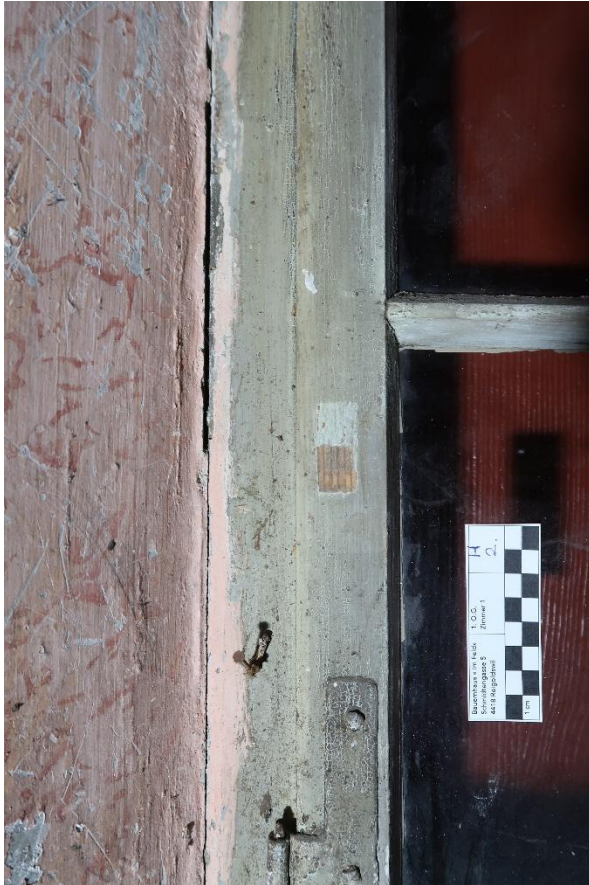
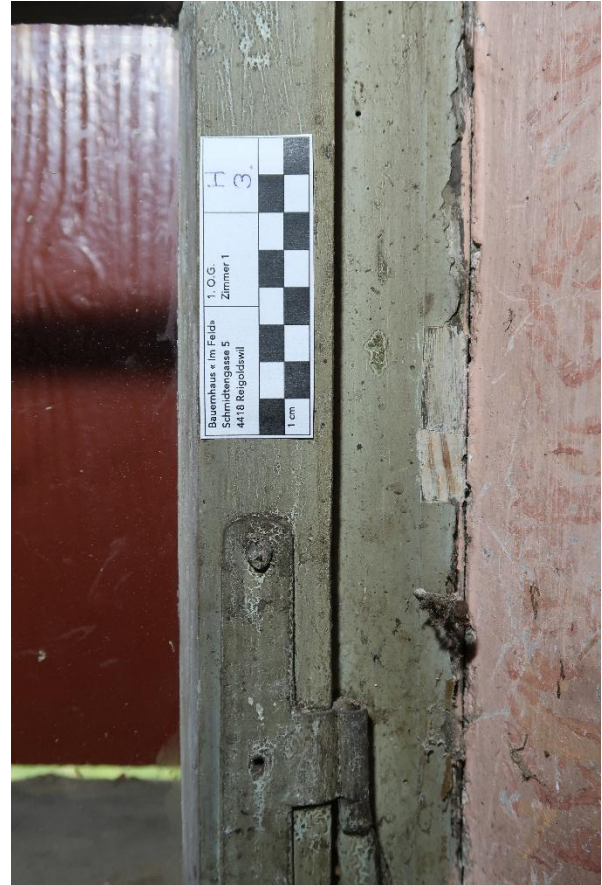
Dieser Raum entstand im Zuge der Erweiterung im Jahr 1873 und weist daher keine älteren Befunde auf. Die früheste nachweisbare Schicht besteht aus einem sehr glatten Verputz mit Gipsoberfläche, der mit hellen bis grauen Tünchen versehen wurde. In einer anschliessenden Phase wurde eine hochwertige Mustertapete appliziert, die in ihrer Gestaltung und Farbigkeit mit der Tapete im Wohnraum hinter dem Krallentäfer vergleichbar ist. Auffällig ist, dass diese Tapete mit einer Bordüre sowohl entlang der Decke als auch im Bereich der Lamperie geführt wurde, wobei sie den Verlauf der Balken nachzeichnet. Diese hochwertige Ausstattung ist bemerkenswert, da der Raum vermutlich als Produktionsraum genutzt wurde, was auf eine besondere Wertschätzung dieser Nutzung hinweisen könnte.

In einer späteren Phase wurde eine dreifarbige Walzendekoration aufgebracht. Diese besteht aus einem rötlich-grauen Grundton, auf den ein roter und ein gelber Farbton aufgewalzt wurden. Die unterschiedliche Alterung und Verschmutzung der einzelnen Farbtöne führt heute zu einem uneinheitlichen Erscheinungsbild, obwohl ursprünglich von einer einheitlichen Gestaltung auszugehen ist. Mehrere Schäden sind vorhanden, die unter anderem auf bauliche Veränderungen im Bereich der Fenster sowie auf eindringendes Wasser, vermutlich im Zusammenhang mit dem Kamin, zurückzuführen sind. Dennoch ist der Zustand der Dekoration im Verhältnis zur langen fehlenden Instandhaltung insgesamt als stabil zu beurteilen. Die Oberfläche bedarf einer sorgfältigen Reinigung sowie einer Festigung. Die zeitliche Einordnung der Walzendekoration lässt sich anhand der Überlagerung mit elektrischen Installationen präzisieren. Die Dekoration wurde sowohl über Elemente der frühen Elektrifizierung (Einzeldrahtleitungen mit Keramikisolatoren) als auch über spätere Rohrinstallationen appliziert, was eine Entstehung in der ersten Hälfte des 20. Jahrhunderts nahelegt.

Sondierung Wand
